Relatório

Intervenção de conservação sobre três esculturas de madeira policroma da Ermida de Santa Ana

(Montes Santana - S. Miguel do Pinheiro - Mértola)

Setembro de 2012

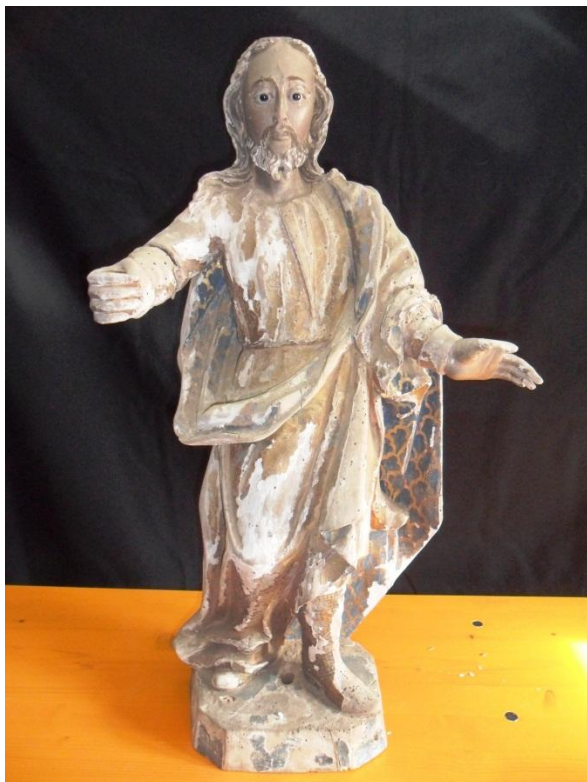
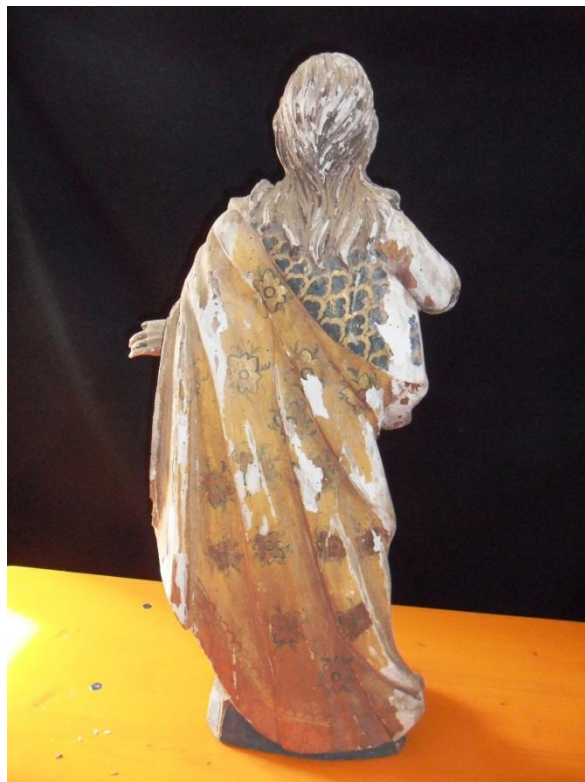
Estado de conservação: Mau. A imagem apresenta a madeira muito deteriorada devido à ação dos insetos xilófagos, observando-se muitos orifícios e grande degradação do material constituinte o que confere grande fragilidade a este conjunto. A pintura grandes zonas de destacamento e grandes áreas onde a pintura já destacou completamente, só existindo a preparação para a pintura ou o suporte de madeira. Tem zonas muito frágeis com destacamentos da decoração e grandes orifícios provocados pelo desaparecimento de porções de madeira. A superfície apresenta grande acumulação de sujidade e poeiras o que confere à pintura um aspeto baço e escuro.

Figs. 165 e 166. Imagem de S. José, respetivamente parte frontal e posterior.

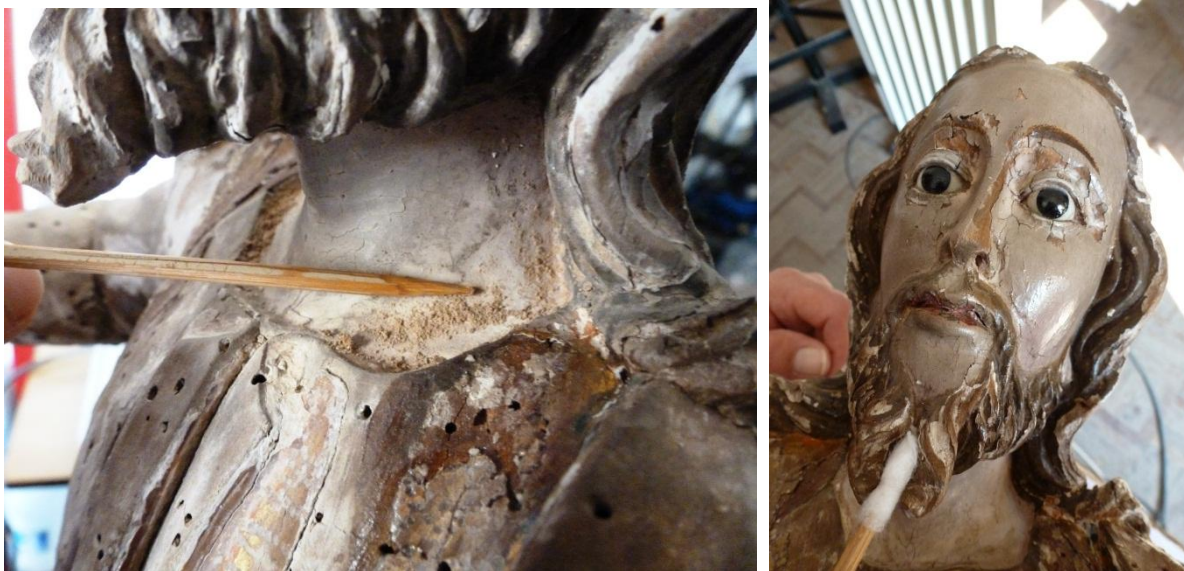
Figs. 172 e 173. Pormenores da limpeza mecânica e da remoção de resíduos com *white spirit*.

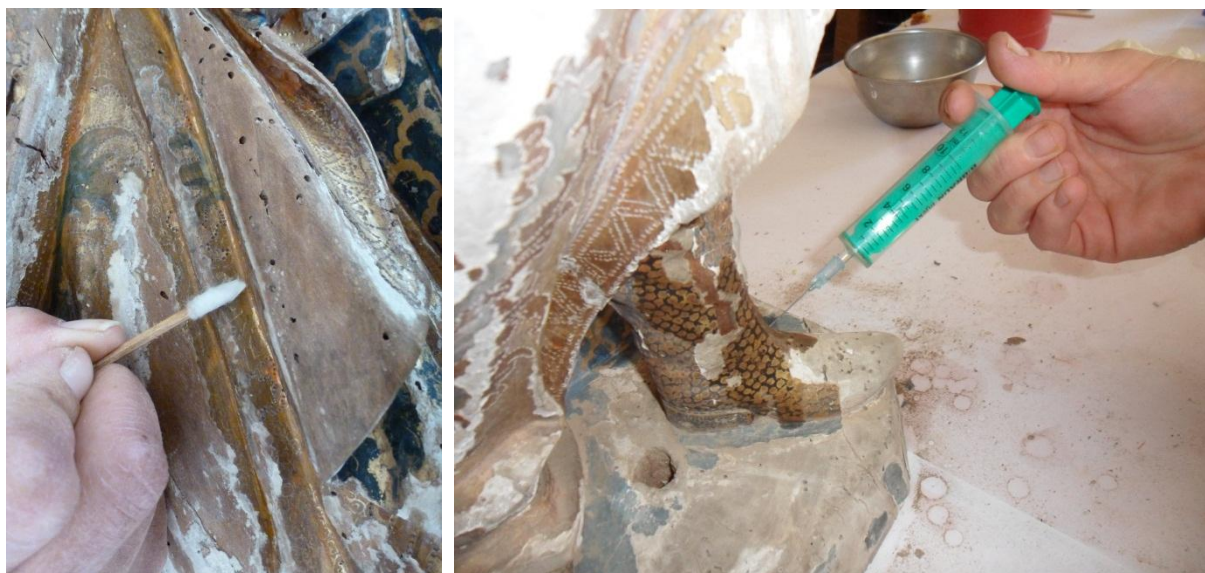
Figs. 174 e 175. Respetivamente, pormenor da limpeza com *white spirit* e desinfestação através da aplicação de cuprinol.

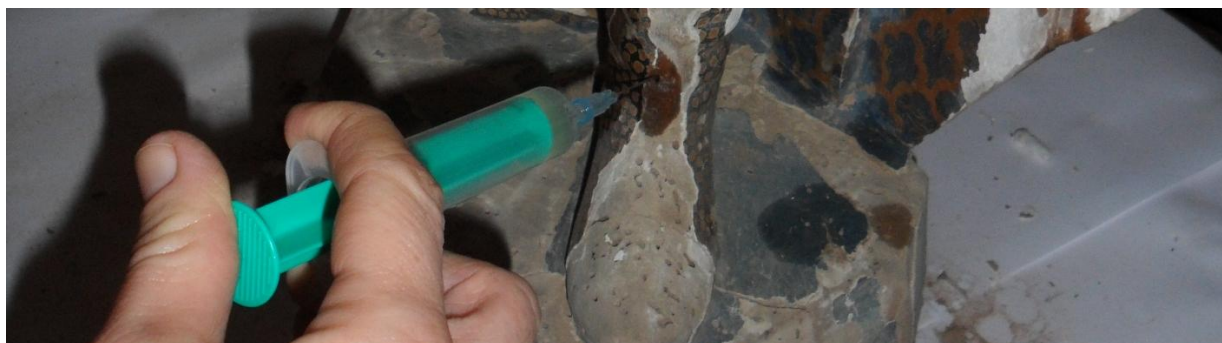
Fig. 176. Pormenor da aplicação de cuprinol através de injeção.

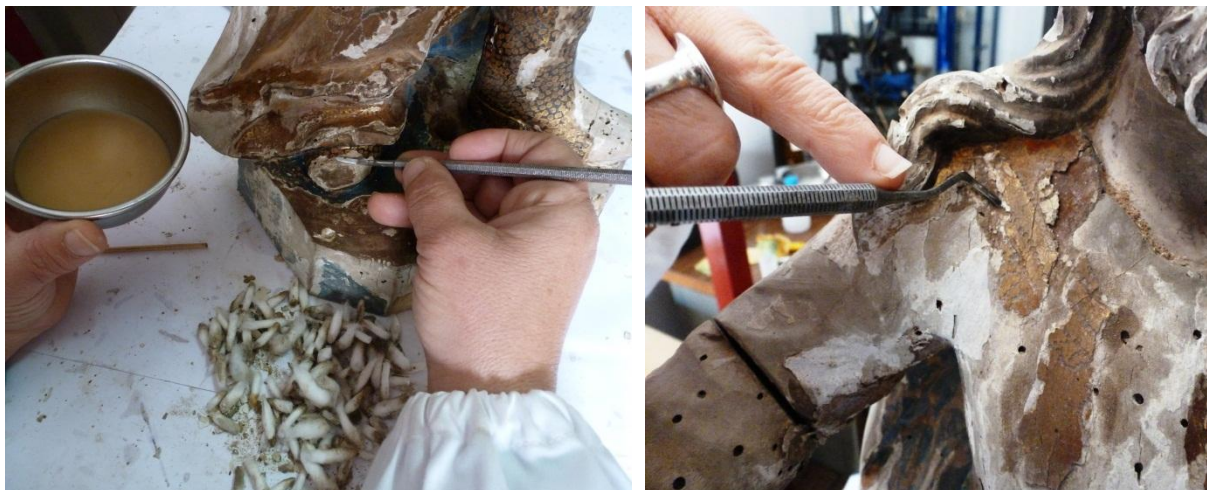
Fig. 177 e 178. Consolidação da camada cromática com a aplicação de cera e, pontualmente colagem de fragmentos de maiores dimensões com Paraloid B72.

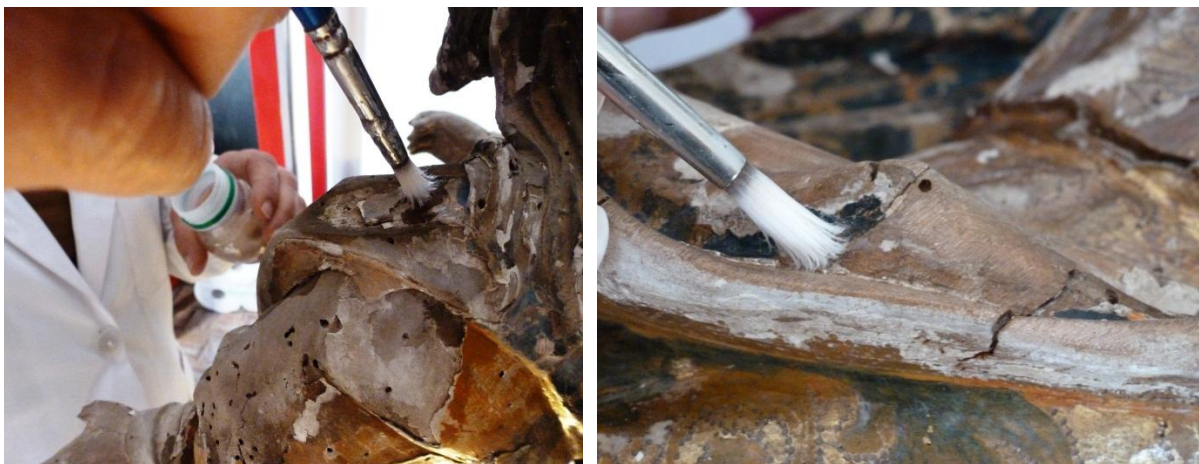
Figs. 179 e 180. Consolidação com Paraloid B72.

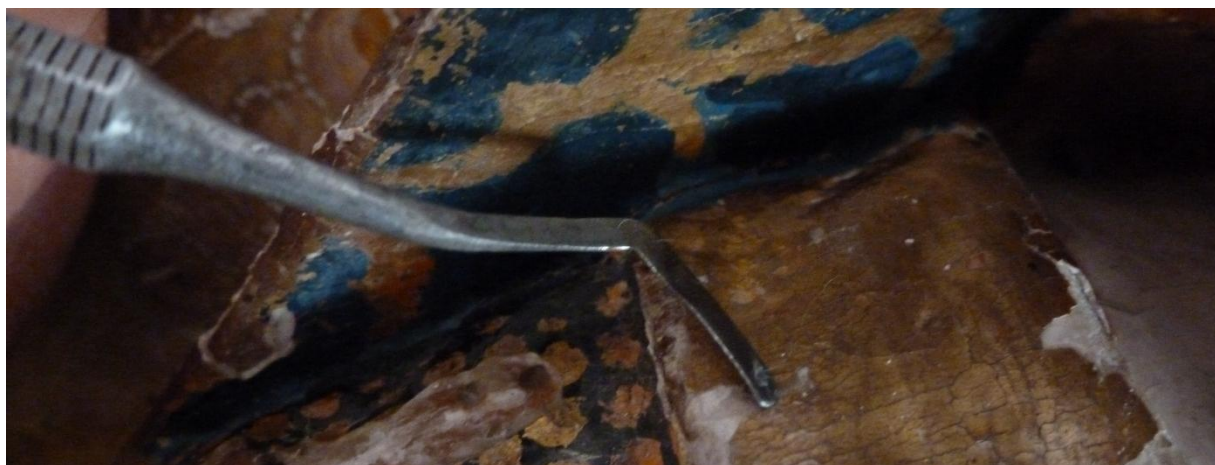
Fig. 181. Pormenor da consolidação com cera.

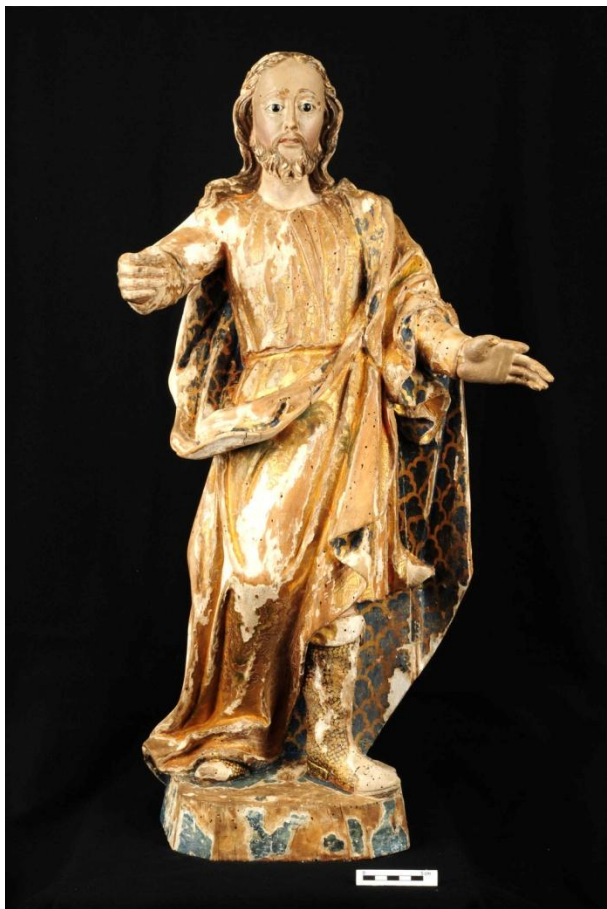
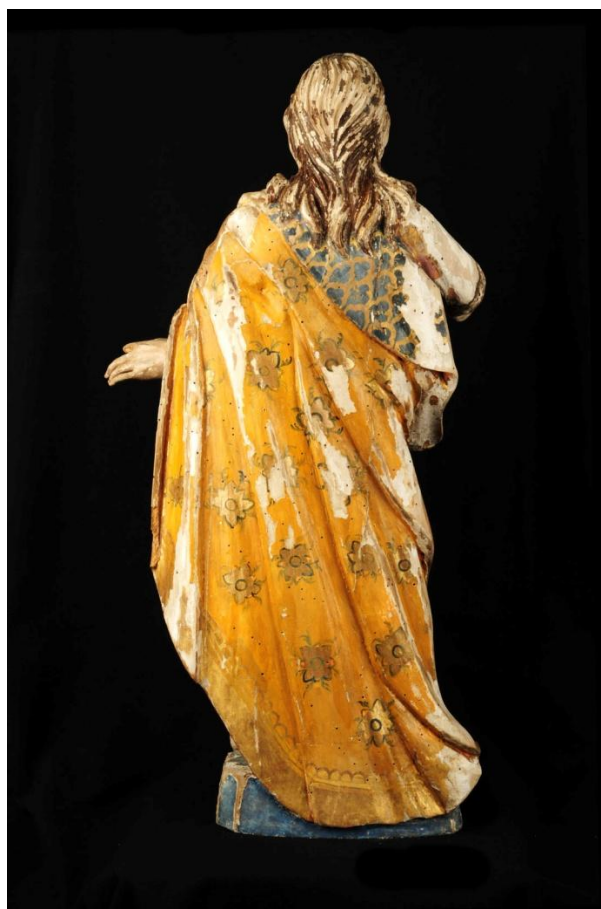
Figs. 182 e 183. Imagem de S. José após a intervenção de conservação.
